## **Analisis Cacat Las Pada Nap Proyek Karangnongko Di PT. Barata Indonesia (Persero) Divisi Sumber Daya Air**

*Laporan ini membahas analisis cacat las porositas pada produk NAP (Nama Alat/Produk) di PT. Barata Indonesia (Persero) Divisi Sumber Daya Air, yang merupakan salah satu komponen penting dalam sistem penguncian poros dan bantalan. Cacat porositas merupakan salah satu permasalahan umum dalam proses pengelasan yang dapat mempengaruhi kualitas dan kekuatan sambungan las. Penelitian dilakukan dengan mengidentifikasi penyebab utama porositas, seperti arus pengelasan yang tidak sesuai, kebersihan permukaan logam yang kurang, dan kelembaban pada elektroda. Proses pembuatan NAP melibatkan pengelasan dan pembubutan menggunakan material baja SS400 dengan metode las SMAW. Dalam upaya perbaikan, dilakukan tindakan seperti pembersihan area las, penyesuaian parameter pengelasan, dan pengelasan ulang. Hasil analisis menunjukkan bahwa dengan penerapan prosedur pengelasan yang tepat, kualitas produk dapat ditingkatkan secara signifikan. Laporan ini memberikan kontribusi terhadap pemahaman praktik pengelasan di industri dan pentingnya penerapan prosedur kerja yang sesuai guna meminimalkan

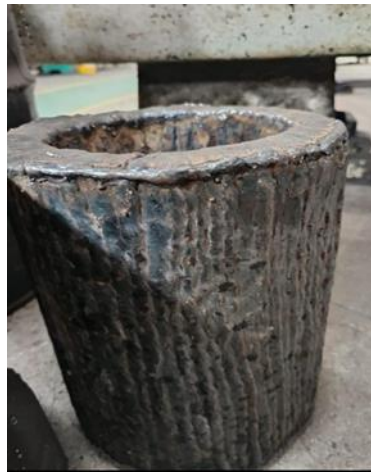
Gambar 1. Bentuk Awal Nap

Material yang digunakan adalah baja SS400 yang berbentuk silindir, karna diameter dan ketebalan tidak sesuai dengan keinginan, kemudian dilas menggunakan las SMAW supaya mencapai ketebalan yang diinginkan.

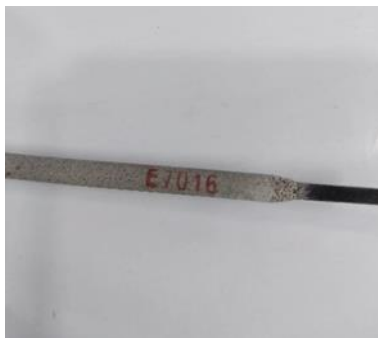
Gambar 2. Kawat Las

Kawat las yang digunakan adalah kawat las tipe E7016 dengan ampere 101

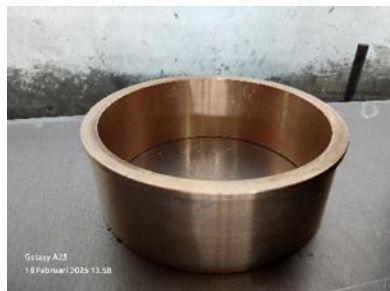
Gambar 5. Bhusing Atau Kuningan

Bushing kuningan adalah komponen mekanik yang terbuat dari bahan kuningan, digunakan untuk mengurangi gesekan dan keausan antara dua komponen yang bergerak relatif satu sama lain. Bushing kuningan memiliki sifat-sifat yang baik seperti tahan aus, kuat, dan tahan korosi, sehingga banyak digunakan dalam berbagai aplikasi industri dan mekanik.

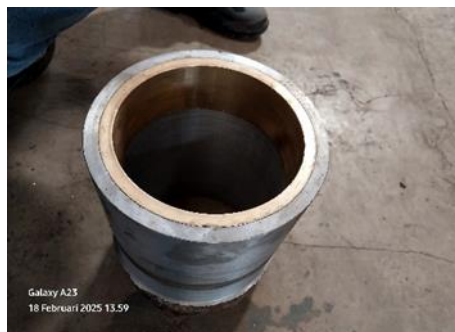
Gambar 6. Bentuk jadi Nap

Setelah proses pembubutan sesuai dengan ukuran yang ditentukan maka selanjutnya proses penggabungan antara Nap dan bushing.
